MISSION ORSTOM EN TUNISIE

**LES CRUES DE MARS 1973
DANS LE BASSIN DE LA
M E D J E R D A H**

documents photographiques

*ORSTOM - Tunis
décembre 1973*

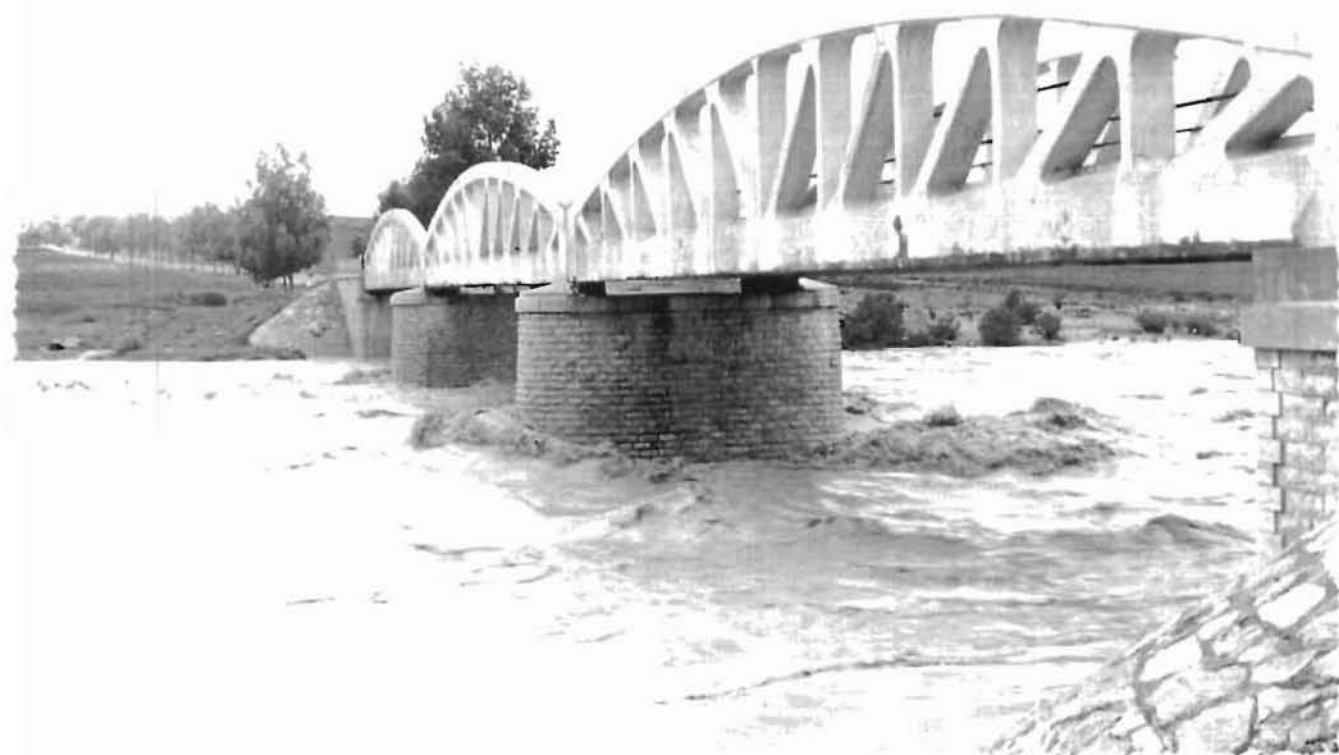
B - ph. du 28.3.1973 à 10h15 - Colombani

Photo B : Pont du MELLEGUE au km 13 (H = 4,70 m)

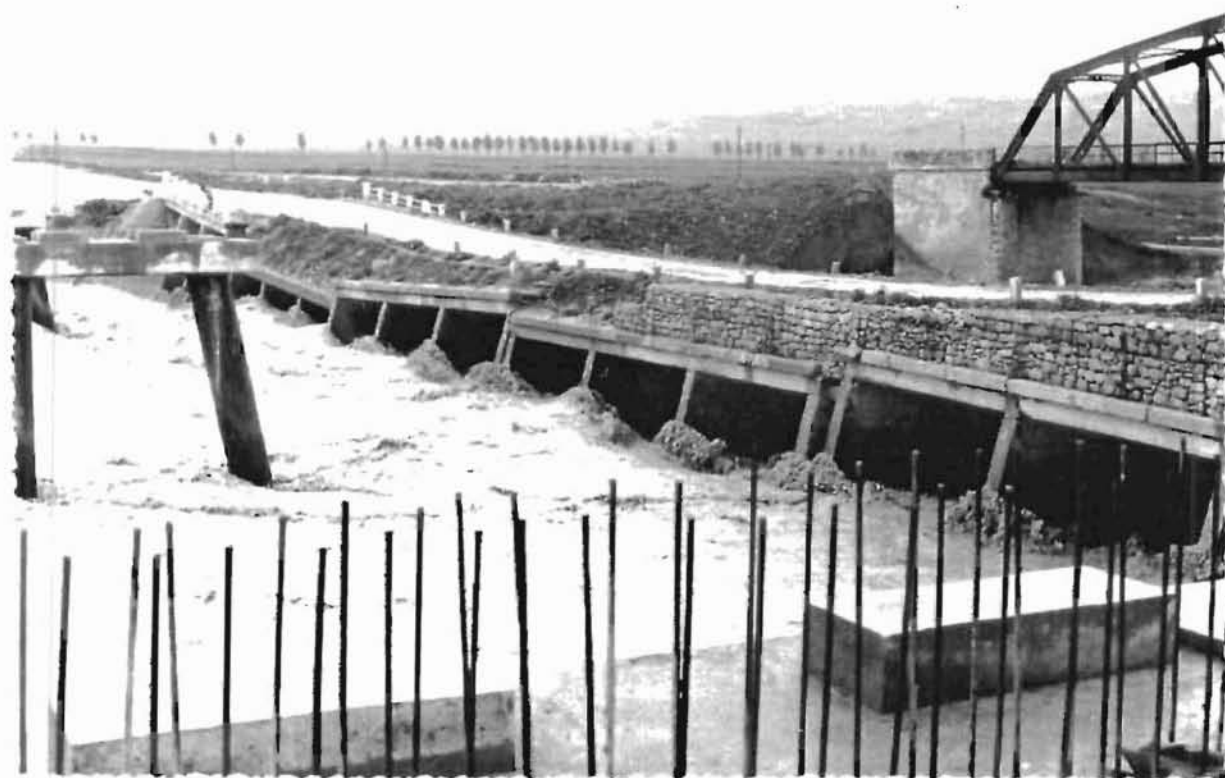
B - Ph. du 28.3.1973 - Colombani

Photo B : Pont du KRIB sur le TESSA

En B, le pont, à moitié détruit en 1969, a bien résisté à la crue de Mars 1973, assez peu importante sur le Tessa.

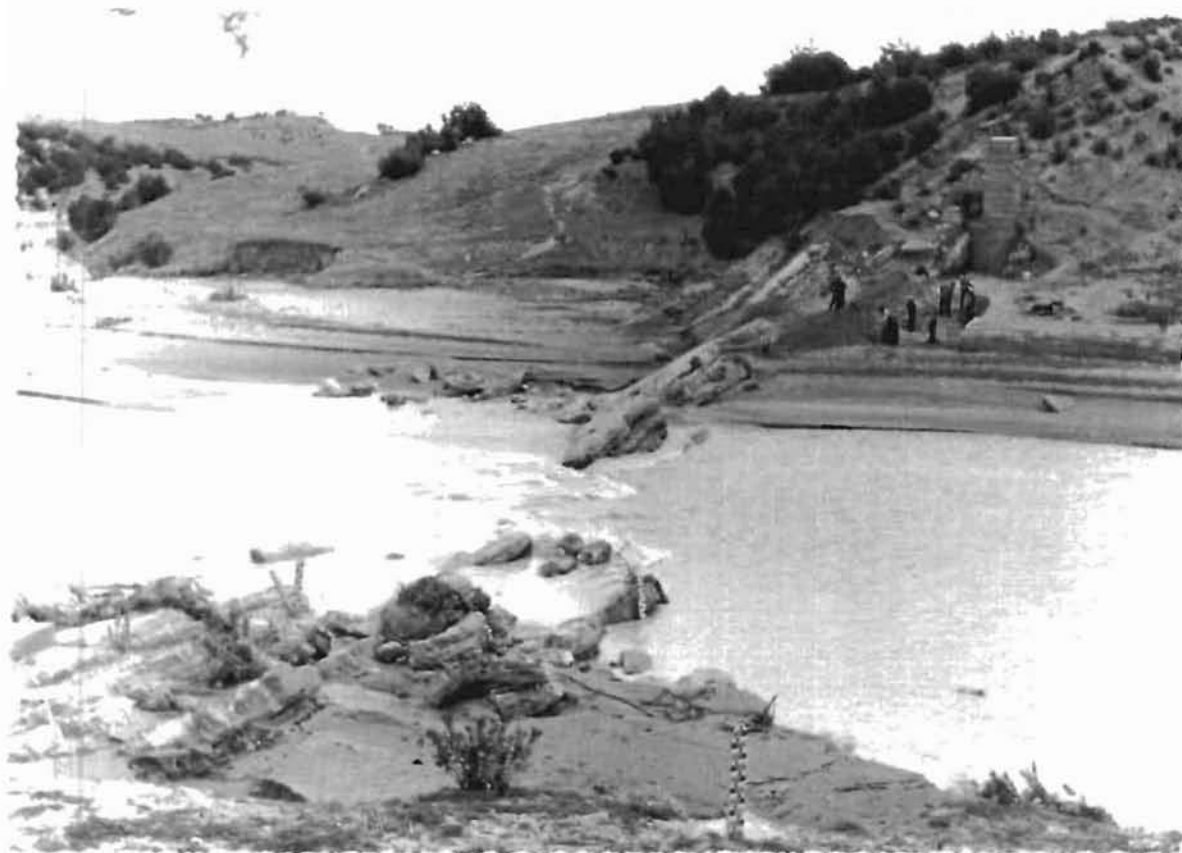
B - ph. avril 1973 - Colombani

Photo B : Poste hydrométrique de la SILIANA à Djebel LAOUDJ

On aperçoit en B un élément d'échelle tordu par la crue.

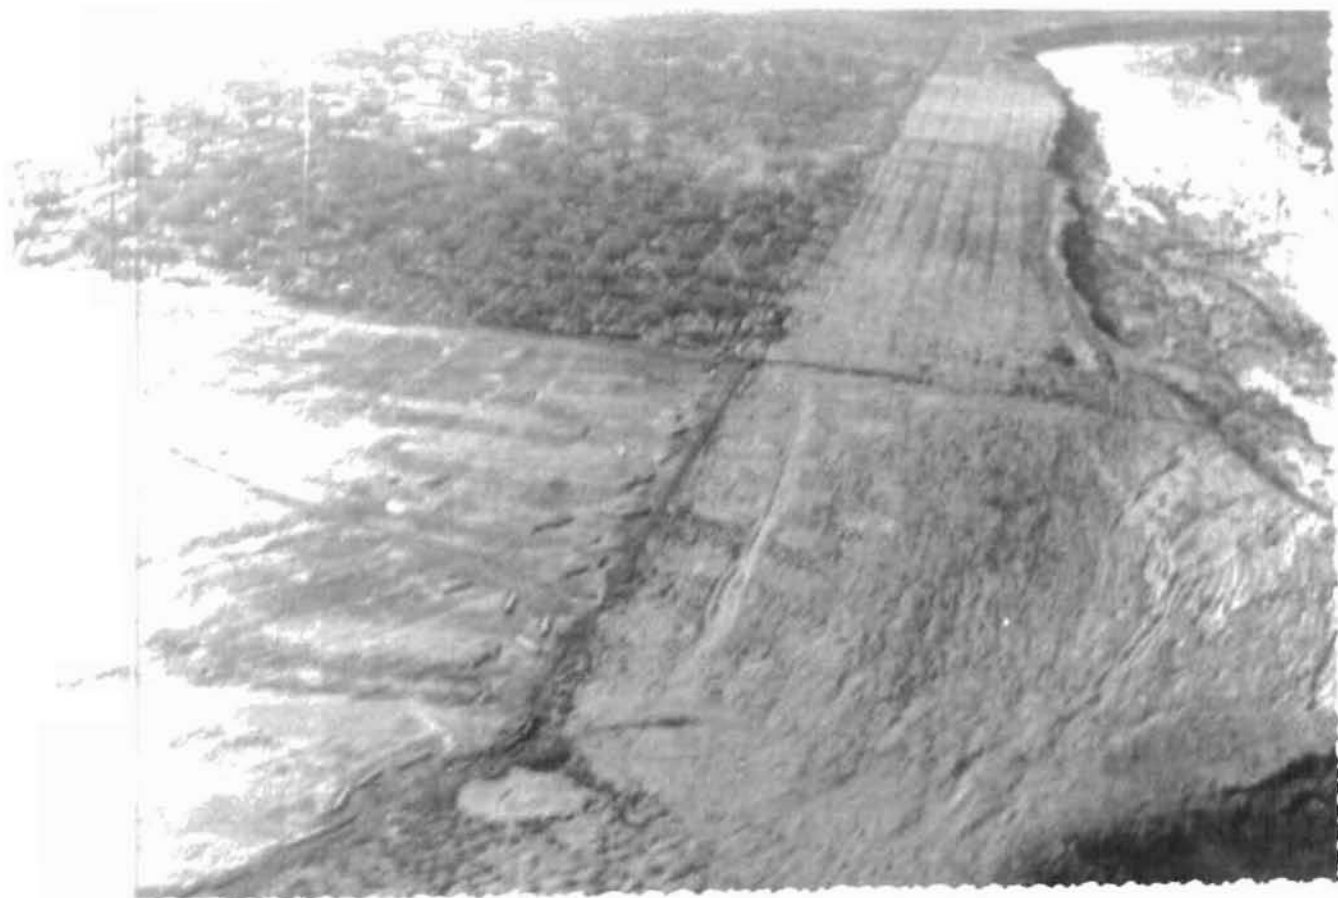
A - ph. du 2.4.1973 - Colombani

Photo A : Effets des inondations à l'amont de DJEDEIDA

En A, on voit un canal d'irrigation en béton brisé par les eaux.

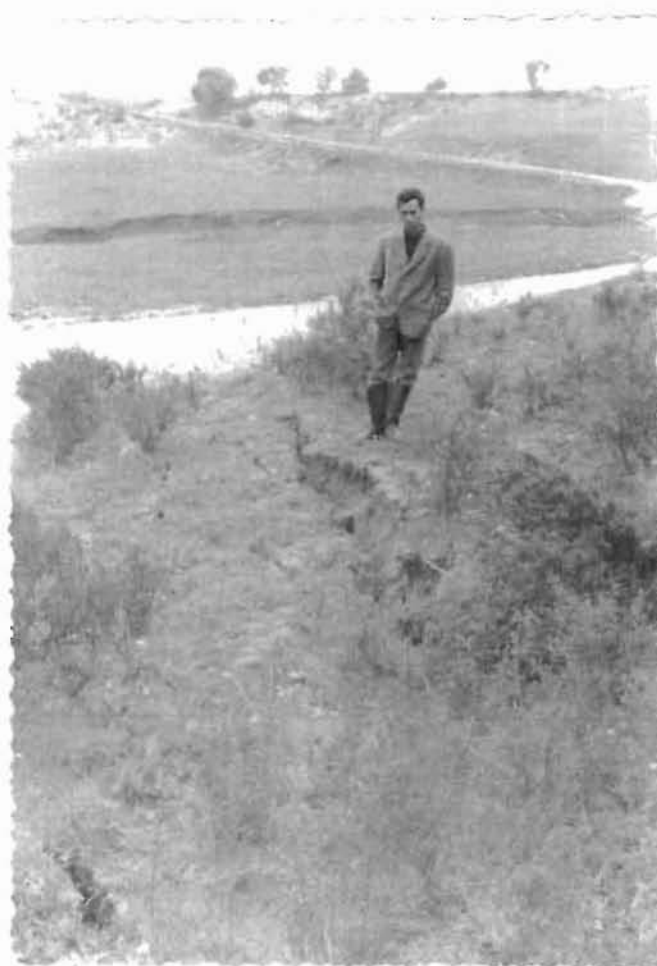
B - Ph. du 30.3.1973 - Lamachère

*Photos A et B : glissement de terrain sur la route EL AROUSSA -
MEDJEZ EL BAB*

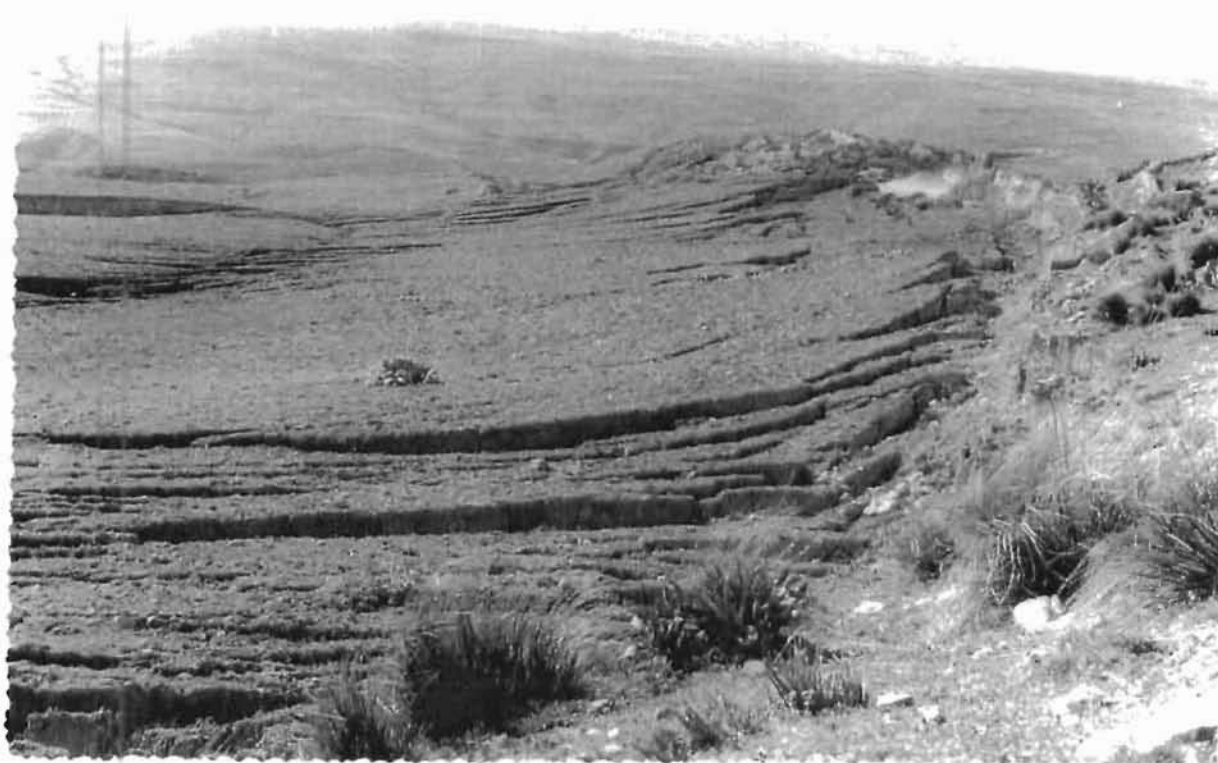
B - ph. avril 1973 - Eoche Duval

*Photos A et B : Glissement de terrain à proximité de
la route SILIANA-MAKTAR (à 16 km environ
de SILIANA)*

Sur la photo B on remarquera également dans le lointain les dégradations subies par les fossés anti-érosion : par suite des débordements de profondes ravines les ont attaqués en cascade par endroits.

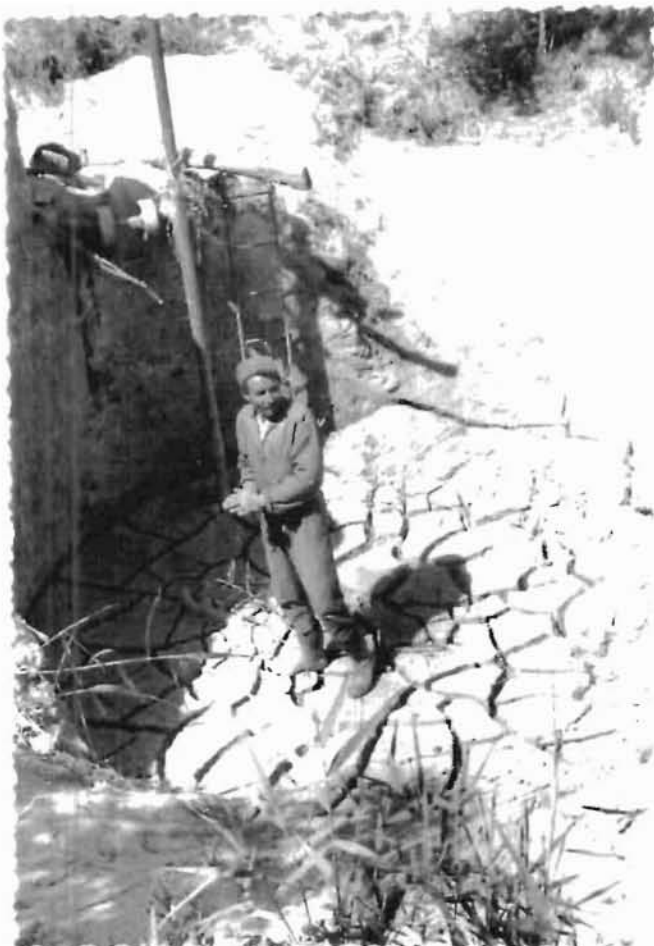
A - ph. mai 1973 - Loyer

*Photo A : Puits de 13 m comblé par les alluvions en amont de la SLOUGHIA
(de nombreux autres puits sont dans le même cas)*

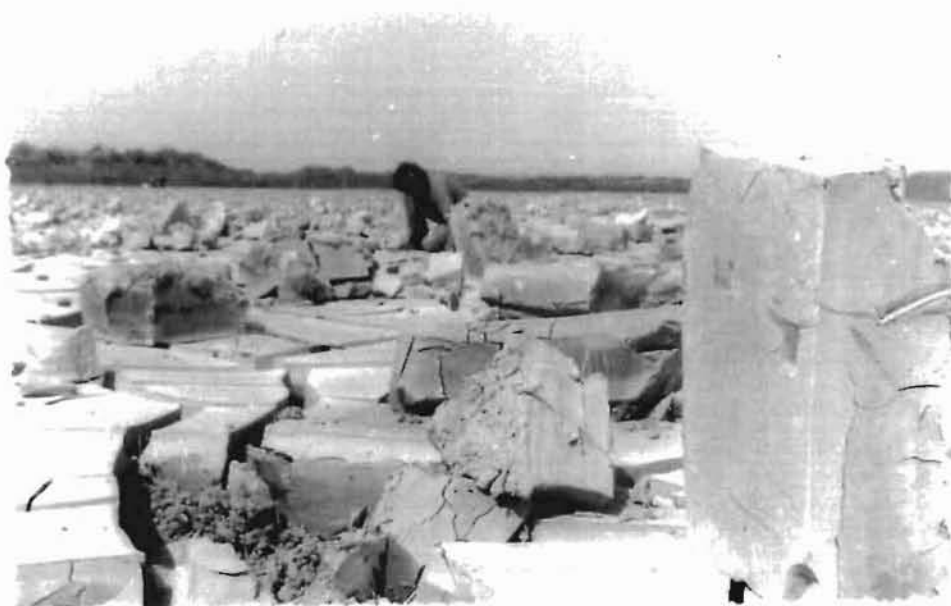
C - ph. mai 1973 - Loyer

*Photo C : Les cultivateurs sont obligés d'extraire des blocs de fragmentation
pour implanter leurs cultures maraîchères dans les cuvettes ainsi
formées*
